# 贵州赫章县珠市铁矿山矿井突水机制研究

**摘要:** 贵州地区岩溶普遍发育,岩溶区矿产资源丰富。由于含矿层及上下部地层含水性极强,矿产开采过程中水害问题突出。大型地下堰塞水体是形成矿井突水的主要水体之一,因其隐蔽性高,防范难度极大。阐明大型地下堰塞水体成因及其形成矿井突水的特点,对矿山生产防治水有重要意义。以赫章县珠市铁矿山 2015 年“11·22”突水事故为例,在对突水矿井开展技术调查的基础上,结合矿山水文地质条件,通过对断层构造部位的岩溶发育特点、地下水径流、赋存状态以及形成矿井突水的水源类型、各类水体形成突水特征等分析,揭示了岩溶区大型地下堰塞水体的形成机制;阐明了该类水体形成矿井突水的一般特征及突水征兆;明确了造成赫章县珠市铁矿山矿井突水的水源为大型地下堰塞水体,事故系矿井爆破掘进过程中揭穿大型地下堰塞水体下部岩溶管道所致。大型地下堰塞水体形成矿井突水有其独特性,针对性地开展矿井防治水工作,及时采取合理、有效的防治水措施意义重大。

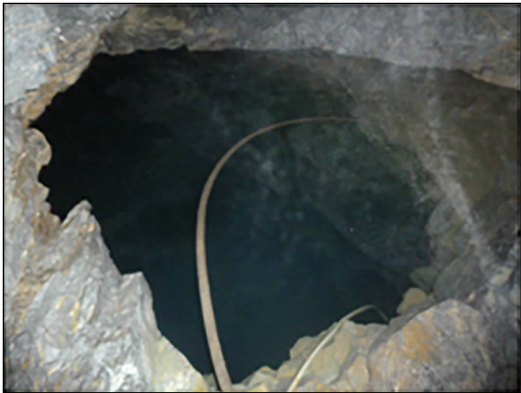
(a) 突水口

经实地调查,矿区范围及周边无较大地表水体,老采空区及废弃老硐未见大规模积水,第四系松散层含水性弱或不含水,含矿层及其上、下部地层均属含水性强的碳酸盐岩类岩溶含水层。本次发生突水的永兴2#井风井平巷突水点位于F<sub>1</sub>断层北东盘,标高2 082.69 m,突水点与断层之间地表见有1#、2#、3#共3个塌陷点,说明突水点旁侧存在地下水集中径流带。突水事故发生后,矿山组织抢险救援,经5 d的连续抽排水,共计抽排水量约4.5万m<sup>3</sup>,井下积水全部疏干,突水点水体呈现正常径流状态,其流量约为12.0 L/s;距突水点约100 m处的巷道之中见少量卵石,磨圆中等,粒径为0.5~5.0 cm,淹没区巷道壁多见粉状附着物,巷道底板多见粉状—细粒状沉积物<sup>[14]</sup>(图3)。

图3 永兴铁矿2#井突水事故井下技术调查照片

分析认为,永兴铁矿 2#井突水点旁侧存在 1 个大型地下堰塞水体,永兴铁矿 2#风井平巷爆破掘进过程中揭穿堰塞水体下部岩溶管道,造成了永兴铁矿 2#井突水事故的发生(图 2,图 3)。矿山抽排水资料显示,该地下空洞规模 $\geq 4.5$  万  $\text{m}^3$ 。

矿井突水前,突水点附近一般会出现岩壁“挂汗”、“挂红”、发潮和发暗等现象,空气温度下降、产生雾气,水叫、淋水加大、顶板来压、出现压力水流(水线)等预兆。据调查,本次事故发生前,永兴铁矿 2#风井平巷掘进工作面下方巷道底板曾出现压力水线,并见有少量雾气产生,未引起重视,仍然继续爆破掘进,结果导致旁侧大型地下堰塞水体下部岩溶管道被揭穿,大量地下水在超强压力下突入井巷,进而形成灾害事故。
